Alternative spildevandssystemer - 10 illustrerede eksempler fra Sverige

Dyck-Madsen, S.; Mikkelsen, Peter Steen; Hoffmann, Birgitte

Ekoporten i Norrköping

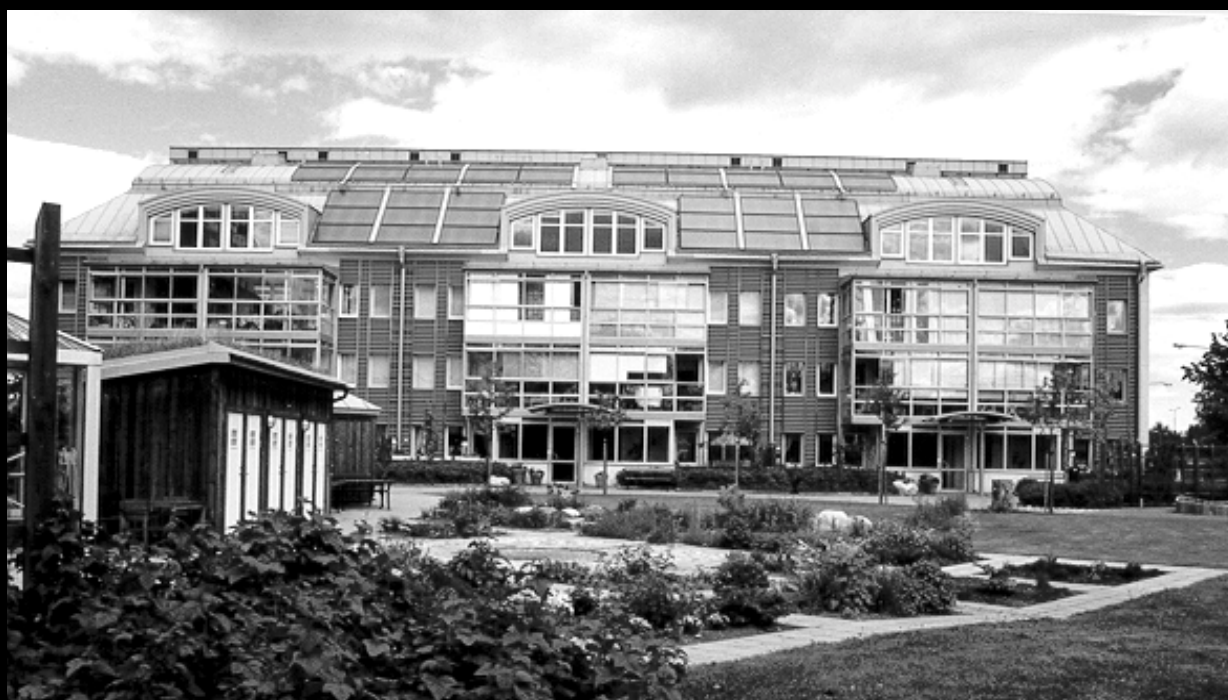
Ekoporten er en 4-etagers boligblok med 18 lejligheder (40-45 beboere) placeret i et socialt belastet område med i alt 900 lejligheder i det sydlige Norrköping. Huset er fra 1960'erne, men istandsat i 1996-97. I huset er gennemført en omfattende renovering, der inkluderer miljøtiltag som facaderenovering med glasudestuer, luftforvarmning under fibercementplader, affaldssortering, vandbesparelser, elektrisk afskærmning og energibesparelser samt alternative spildevandsløsninger.

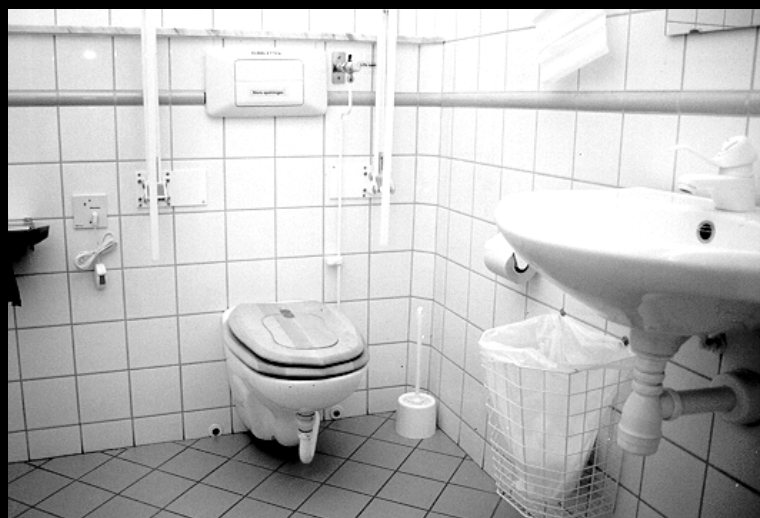
Ekoporten bruger toiletter af typen Dubbletten

Ekoporten anvender urinsorterende toiletter af typen Dubletten.

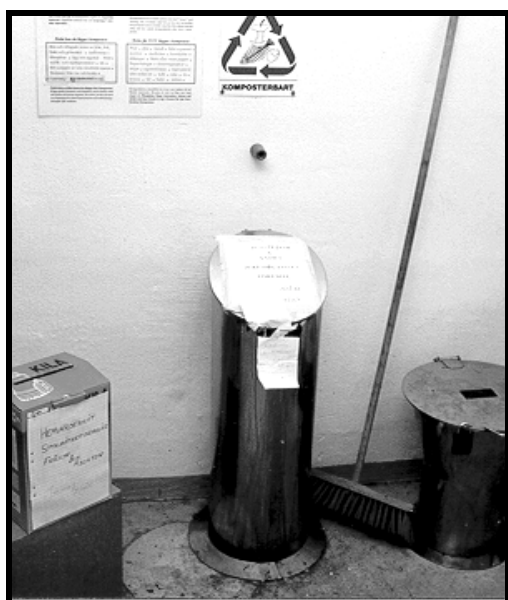
Grønt køkkenaffald hældes i skakt fra affaldsrum direkte ned i compostbeholderen

Fækalier ledes med skyllevandet til teknikkælderen og sorteres med skiftende succes fra vandet i en separator af typen Aquatron. Fækalierne ender i et tromlekomposteringsanlæg "ALE Trumman" (ca. 1,5 m³) sammen med det organiske husholdningsaffald, der tilføres fra ovenliggende affaldsrum gennem en kort affaldsskakt. Tørstofindholdet justeres en del med pilleteret savsmuld.

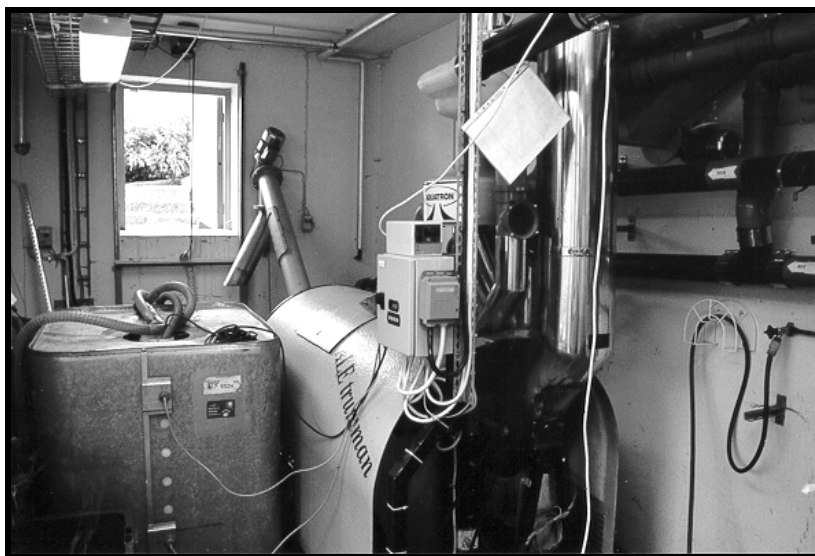
I perioder, hvor der ledes for meget vand til komposteringstromlen opvarmes denne af et 6 kW varmelegeme for at hæve proces-temperaturen. Opholdstiden i komposteringsbeholderen er ca. 3 uger. Herefter bliver materialet lagt til efterkompostering i et delvist lukket, men ikke aflåst skur. Skuret er delt i to kamre for at sikre en efterkomposteringstid på mindst et år. Komposten sigtes herefter og anvendes i bede i området.

ALE trumman i Ekoportens kælder. Ståltanken til venstre er der ikke til daglig

Komposten ser pæn ud i efterkomposteringsrummene og lugter ikke. Behovet for at tilføre energi til tromlekomposteringsreaktoren skyldes sandsynligvis, at overskudsvand skal fordampes.

Et energiforbrug på 6 kW, selv i korte perioder, gør systemet uacceptabelt energikrævende.

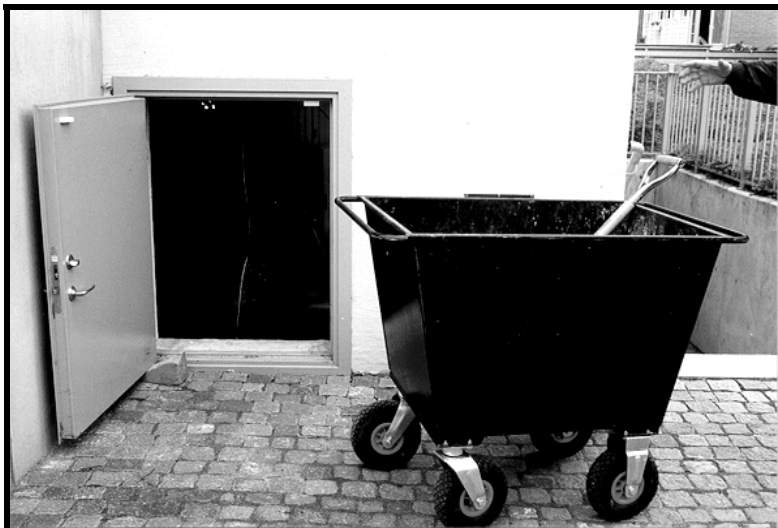
Tromlekomposteringsanlægget tømmes af en snegl, der er monteret i den modsatte ende af indløbet. Sneglen transporterer komposten over i en åben beholder på hjul. Beholderen løftes op fra teknikrummet med en speciel fastmonteret elevator og kan herefter køres til efterkompostering.

Komposten fra tromlem føres med snegl til denne åbne vogn, der hejses op gennem lugen og komposten kan køres til efterkompostering

Kælderens og arbejdet i kælderens er uhygiejnisk. Overskudsvæske fra tromlekomposteringsbeholderen løber ud på gulvet. En snegl kan være en god løsning til tømning af en komposteringsbeholder, men det er uhygiejnisk at gøre det ned i en åben vogn.

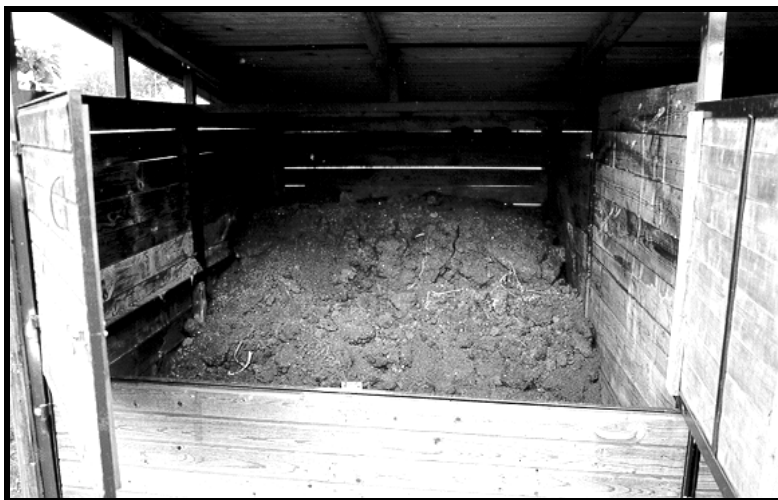
Efter tromlekomposteren eftermodner komposten i et år i to kompostrum

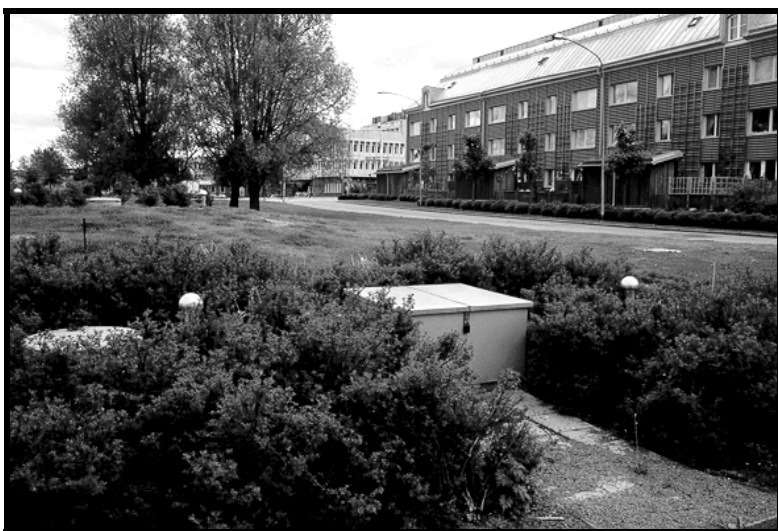
Urinen opsamles i to 15 m³ jordtanke, hvor overfladen er dækket af et flydende lag af polystyrén for at reducere kvælstoftab. Ved siden af disse tanke er etableret en 30 m³ tank til lagring af urin.

Der er krav om 6 måneders lagring uden tilførsel af frisk urin. For at undgå tab af ammoniak fyldes lager-tanken helt op nedefra.

Urintankene ligger i en lille beplantning på det grønne areal ved Ekoporten

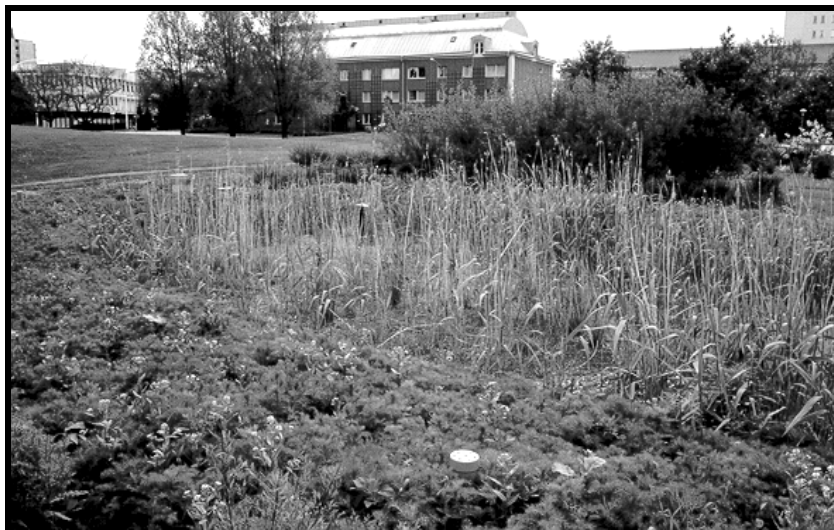
Belastningen af rodzoneanlægget sker stødvis med ca. 1 m³ ad gangen. Anlægget har et areal på 100 m², svarende til godt 2 m² pr. PE. Vandet tilledes i alle 4 sider og opsamles ved bunden i midten af anlægget. Anlægget er ca. 60 cm dybt i siderne og 120-130 cm i midten. Det er tilsyneladende opbygget af et gruslignende materiale og søgt beplantet med tagrør, der er dårligt etableret, muligvis på grund af udtørring.

Spildevandsdelen af anlægget fungerer ikke godt. Vandets indhold af næringsstoffer og organisk stof og formentlig også bakterier synes uacceptabelt stort i en situation, hvor vandet udledes på jordoverfladen med afløb til et lille vandløb.

Ekoportens lille rodzoneanlæg

Systemet kræver således, at det afledte vand renses bedre, hvilket ikke kan forventes at ske i et så lille rodzoneanlæg.

Det er vores vurdering, at der er gjort urimeligt meget ud af at forsøge at rense det sorte spildevand på stedet, når det let kan afledes til kommunal kloak.

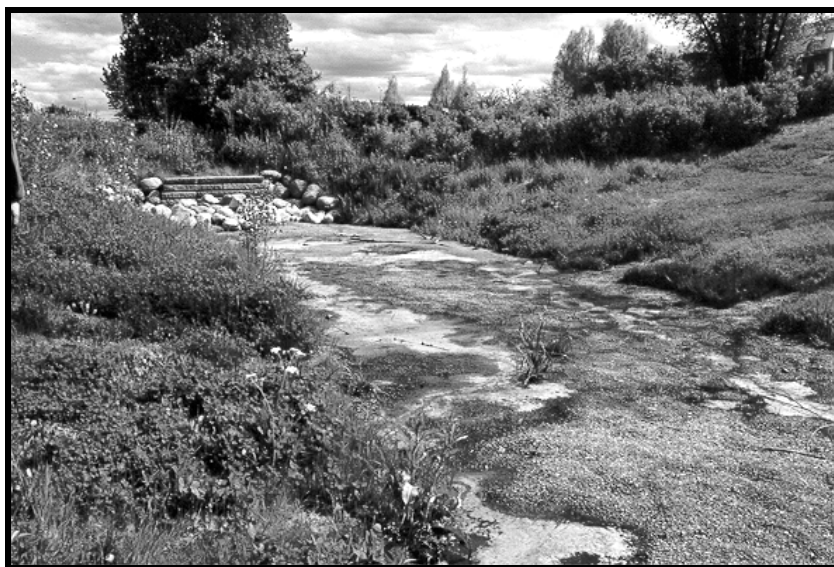
Afløb fra anlægget sker til en tør grøft. Det afledte vand har tydeligvis højt indhold af næringsstoffer og organisk stof.

Den æstetiske kvalitet i afløbet til grøften er ikke tilfredsstillende. Det er idéen at løse dette problem ved beplantning eller ved etablering af sten, så spildevandet ikke kan ses.

Fra rodzoneanlægget løber spildevandet ud i en tør bæk
